EFEITOS ANTRÓPICOS DA URBANIZAÇÃO NA BACIA DO RIO ACRE, AMAZÔNIA OCIDENTAL

Alejandro Fonseca Duarte

Departamento de Ciências da Natureza, Universidade Federal do Acre (UFAC)
Grupo de Estudos e Serviços Ambientais

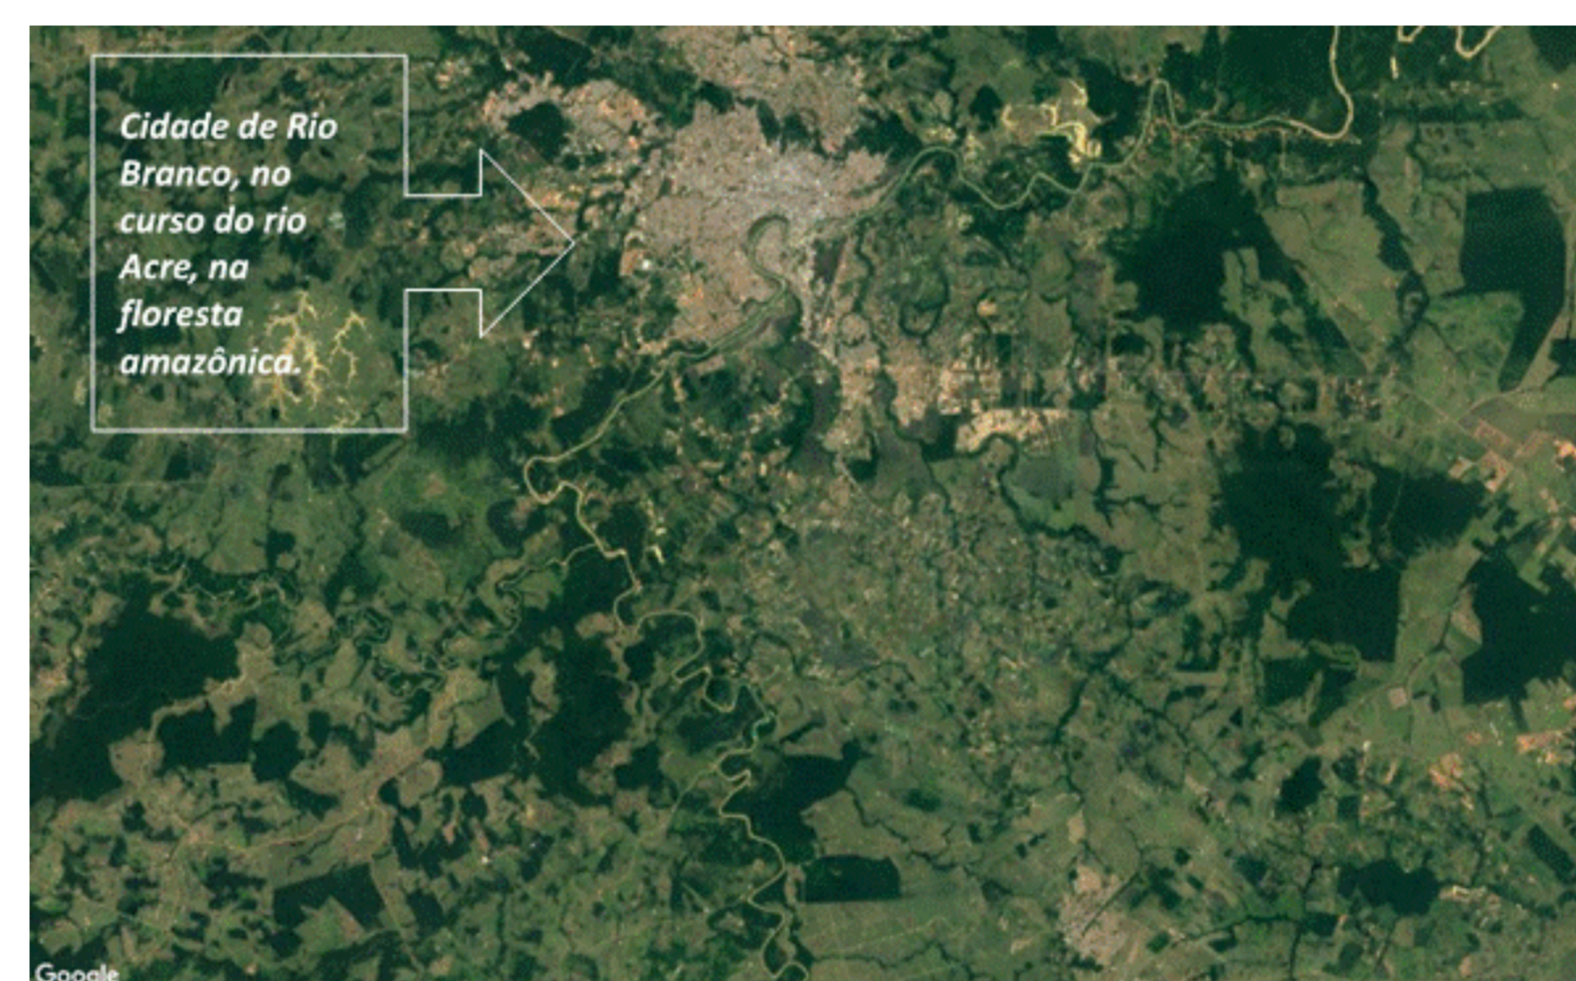
Figura 3. A cidade de Rio Branco em meio da floresta e seu adensamento populacional em áreas alagadiças do rio Acre.

A área de estudo está apresentada na **Figura 2**. A bacia hidrográfica do rio Acre ocupa 35.000 km², deles 23 mil a montante de Rio Branco. A cidade está destacada na **Figura 3**, na sua inserção na floresta e situação de risco de alagações.

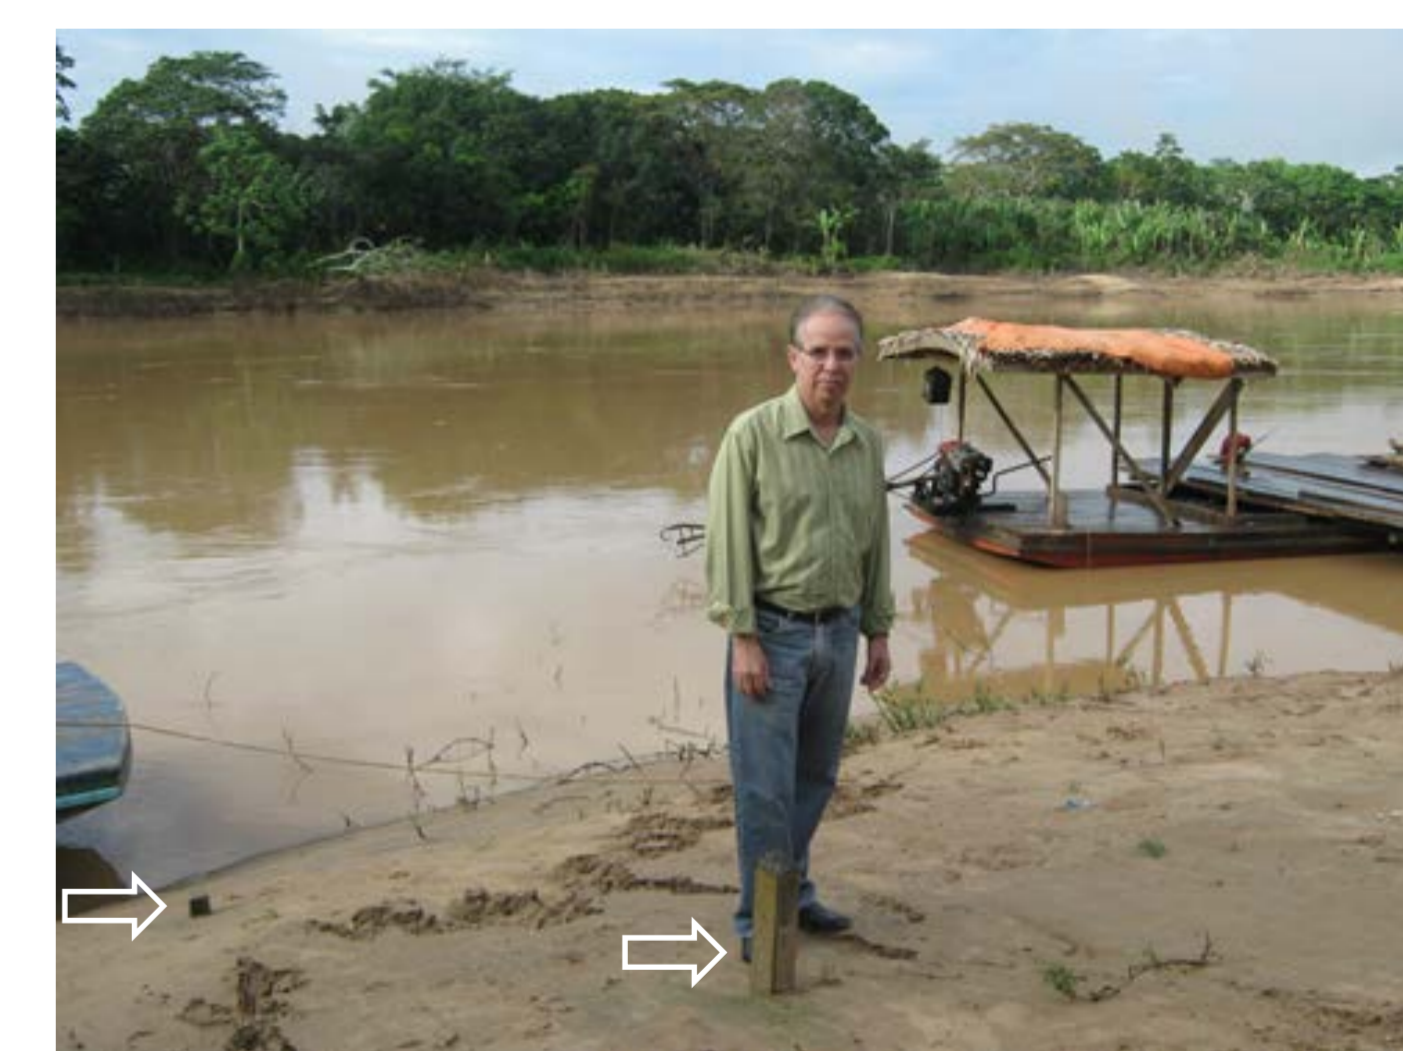
Figura 5. Réguas sob sedimentos.

A sedimentação encobre as réguas limnimétricas de 1 m nas encostas do rio Acre, como no exemplo de Porto Acre, em maio de 2009 (**Figura 5**).

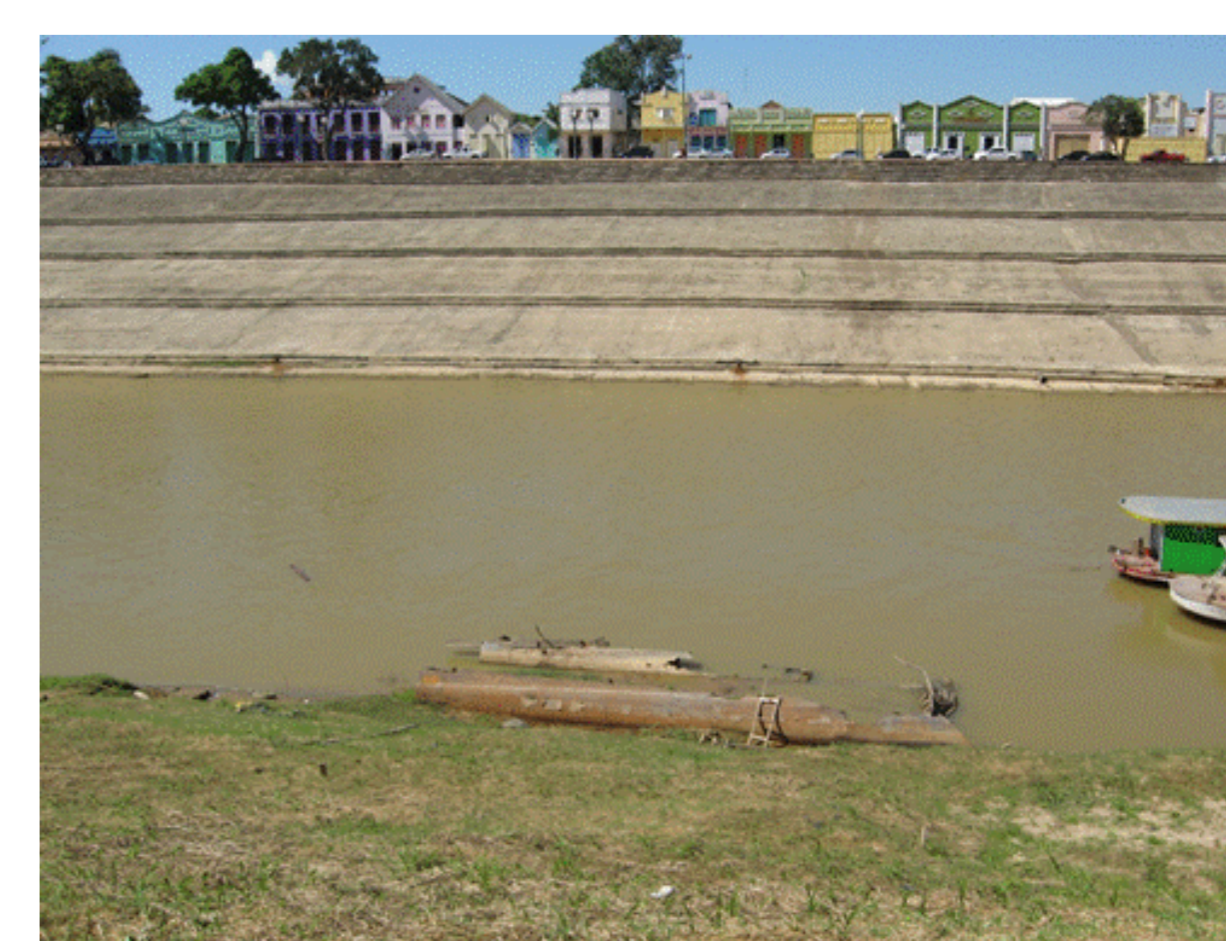
Figura 6. Encostas impermeabilizadas e assoreamento do rio.

Parte das encostas do rio também estão impermeabilizadas e, em geral, sem vegetação ripária. Há obstrução do fluxo das águas por troncos, pneus, carcaças metálicas, garrafas e outros obstáculos que encaham no trecho urbano do rio e contribuem para seu assoreamento (**Figura 6**).
