Climatologia das Chuvas e Efeitos Antrópicos da Urbanização na Bacia do Rio Acre, Amazônia Ocidental

Climatology of Rainfall and Anthropic Effects of Urbanization on the Acre River Basin, Western Amazon

Alejandro Fonseca Duarte*

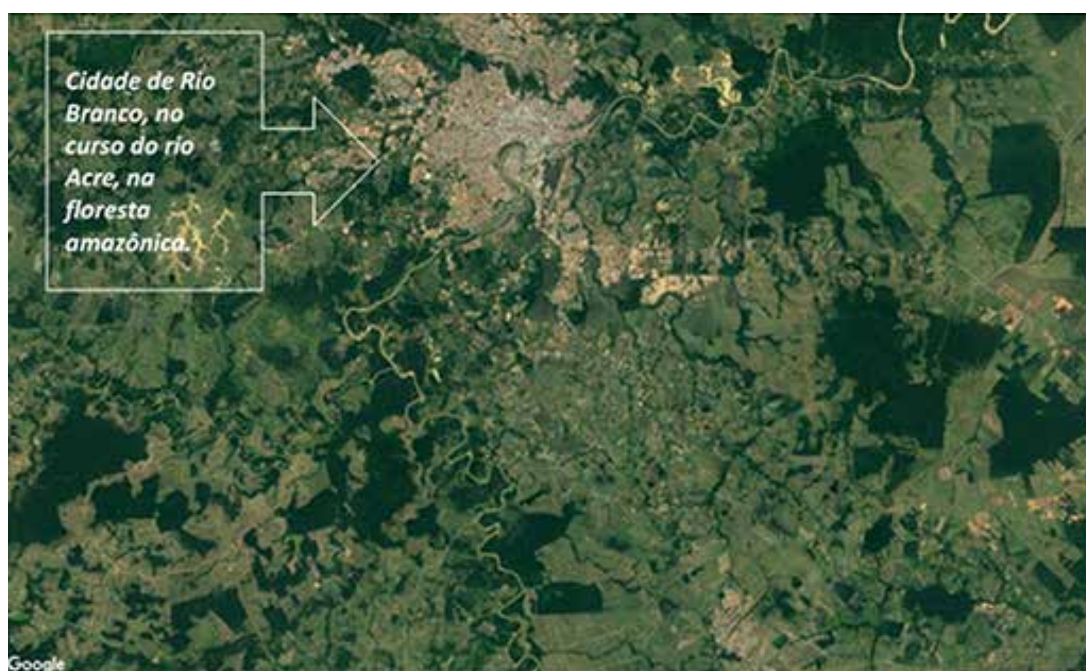
Figura 1: Cidade de Rio Branco, no ambiente amazônico, localizada nas coordenadas 9° 58' 26" Sul, 67° 48' 27" Oeste, com uma população de 377.057 hab.

Uma visão do efeito das componentes antrópicas na paisagem pode ser observada por comparação entre os ambientes intactos do curso do rio e o ambiente de uma cidade banhada pelo mesmo rio. Na Figura 1 mostra-se a comparação entre esses ambientes. O ambiente natural corresponde a uma área de floresta amazônica, na bacia hidrográfica do rio Acre nas proximidades da cidade de Rio Branco, um ambiente construído às margens do rio.

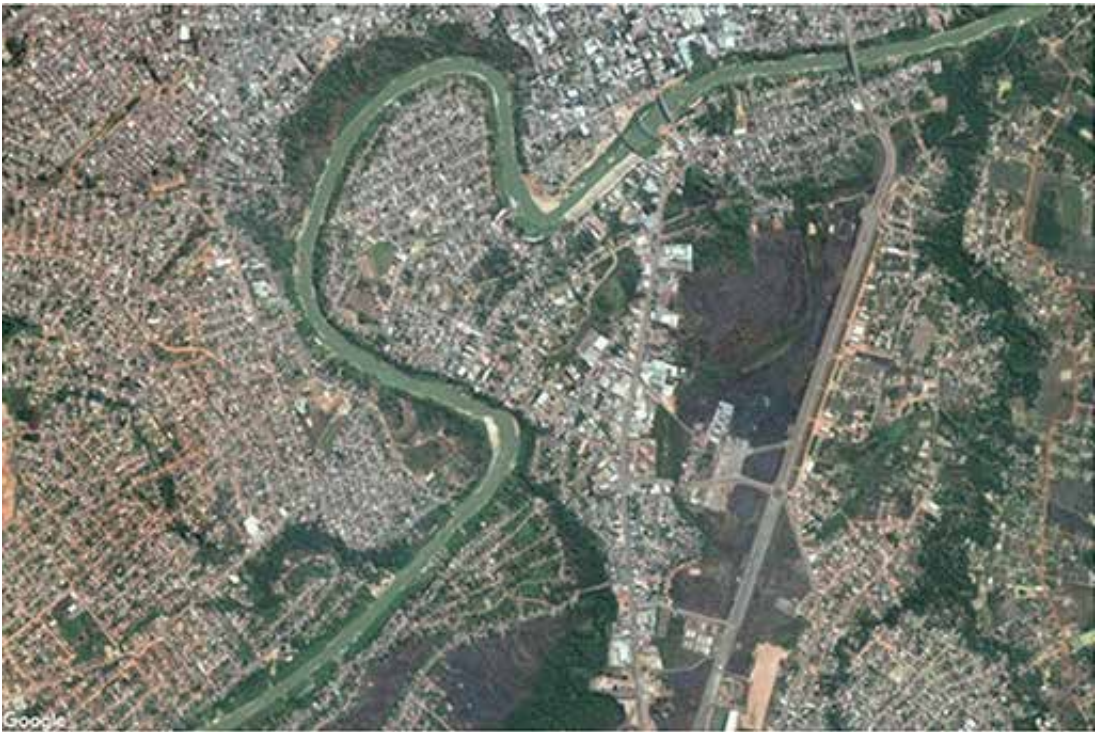
Figura 2: Meandro do rio Acre, no centro da cidade de Rio Branco. Às margens do rio, e de outros cursos de água, estão assentados bairros, que sofrem alagações recorrentes.

Na Figura 2 está ampliada a imagem da cidade de Rio Branco, cuja parte central mostra um grande meandro e bairros alagadiços na concavidade do meandro e ao longo das margens do rio e de outros cursos de água no entorno.

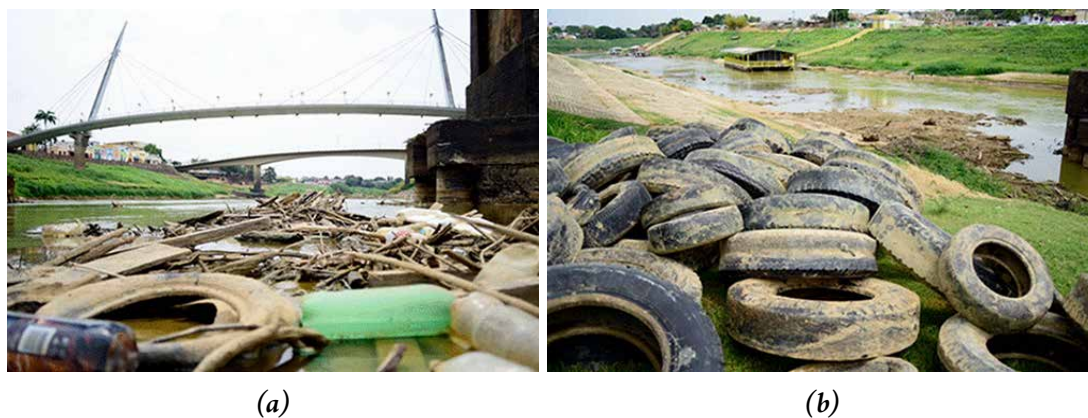
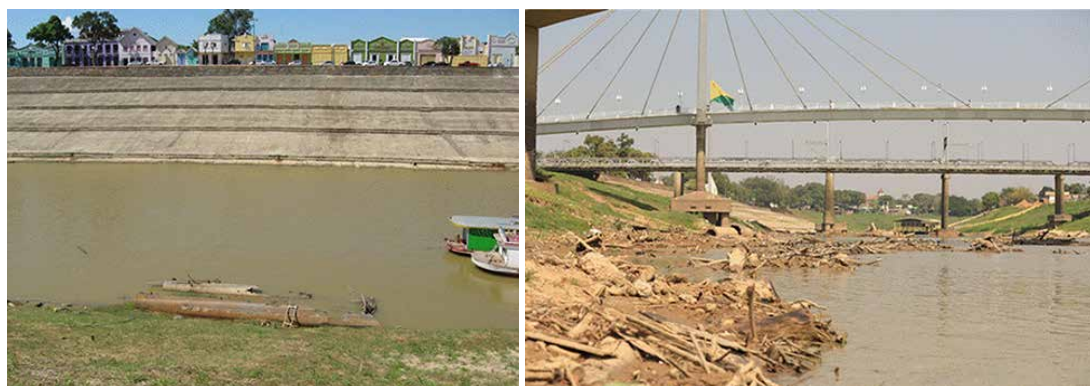
Figura 9: (a) e (b) Toneladas de pneus no leito do rio observados durante a seca de 2016; (c) e (d) Entulhos que favorecem o assoreamento do rio Acre, e impermeabilização que influencia o transporte de água e sedimentos (MELO, 2016)

O escoamento superficial das águas pluviais em Rio Branco acontece sobre um solo impermeabilizado, e são notórios os lugares de alagação nas ruas da cidade. Parte das encostas do rio também estão impermeabilizadas e, em geral, sem vegetação ripária. Ao longo da trajetória urbana do rio sua largura, em diferentes seções, mudou entre 63 e 138 m, durante a seca, em 2008. Assim mesmo o nível das águas no ponto mais profundo da seção esteve entre 3,5 e 4,5 m, e outros pontos mostraram níveis inferiores a 2 m. Em outra seção a profundidade máxima, em 2008, foi de valor de 1,34 m; em 2011 de 5,25 m e em 2012 de 2,41 m. As influências para tais comportamentos aparentemente estão na configuração de meandro, na carga de sedimentos muito abundante, no movimento de bancos de areia provocado pela exploração econômica madeireira e pela extração de areia. Também vale considerar a obstrução do fluxo das águas por troncos, pneus, carcaças metálicas, garrafas, e outros obstáculos que encalham no trecho urbano do rio e contribuem para seu assoreamento.

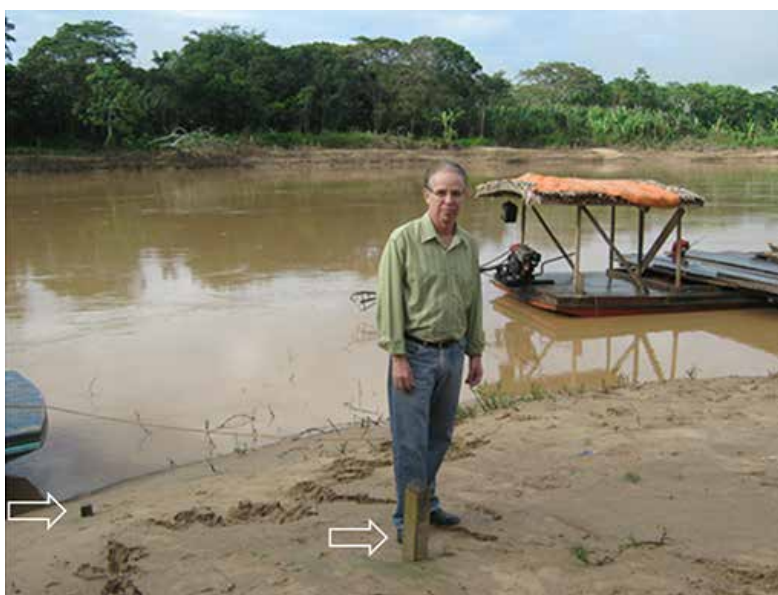
Figura 10: Régulas limnimétricas de 1 m de comprimento sob os sedimentos do rio Acre em Porto Acre

A concentração de sedimentos em suspensão do rio Acre durante as cheias está entre 450 e 550 mg L⁻¹ (DUARTE; GIODA, 2014). Por outro lado, em termos absolutos, o depósito de sedimentos e lixo no leito e encostas do rio Acre pode elevar o nível das cheias entre 1 e mais de 5 m, segundo as estimativas por observações *in situ*. Como mostrado na Figura 10, a sedimentação chega a encobrir as régulas limnimétricas, nas encostas do rio Acre, em Porto Acre, em maio de 2009. As águas da enchente de 2015 levaram toneladas de lixo e areia aos bairros alagados (NASCIMENTO, 2015).
